Μελέτη : Μελέτες αποκατάστασης κατολίσθησης στην Τ.Κ.  
Αράχωβας της Δ.Ε. Πλατάνου Δήμου Ναυπακτίας

Αριθμός Μελέτης : 10 / 2019

# 1. ΤΕΥΧΟΣ ΤΕΚΜΗΡΙΩΣΗΣ ΣΚΟΠΙΜΟΤΗΤΑΣ

# 2. ΤΕΥΧΟΣ ΤΕΧΝΙΚΩΝ ΔΕΔΟΜΕΝΩΝ

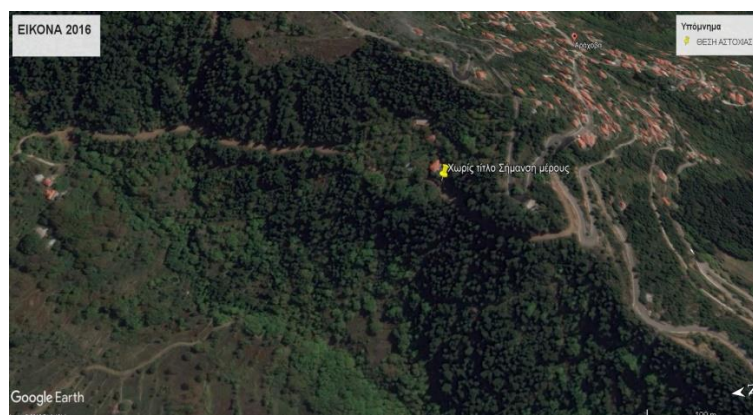
**Εικόνα 2.** Εικόνα Google Earth, του 2016, όπου φαίνεται η θέση εκδήλωσης της αστοχίας.

Η θέση εκδήλωσης του φαινομένου της κατολίσθησης εντοπίζεται βόρεια του οικοδομικού χώρου της Αράχωβας και έχει καταστρέψει τον χωμάτινο δημοτικό δρόμο που τη συνδέει τους οικισμούς Πολιάνα της Τοπικής Κοινότητας Αράχωβας και Πετρωτό ή Παλιονέχωρο της Τοπικής Κοινότητας Νεοχωρίου (Εικόνα 2).

Η μορφολογία της στενής περιοχής υποδηλοί την διαμόρφωση μισγάγγειας, με αποτέλεσμα όλα τα επιφανειακά νερά να καταλήγουν στη θέση εκδήλωσης της κατολίσθησης.

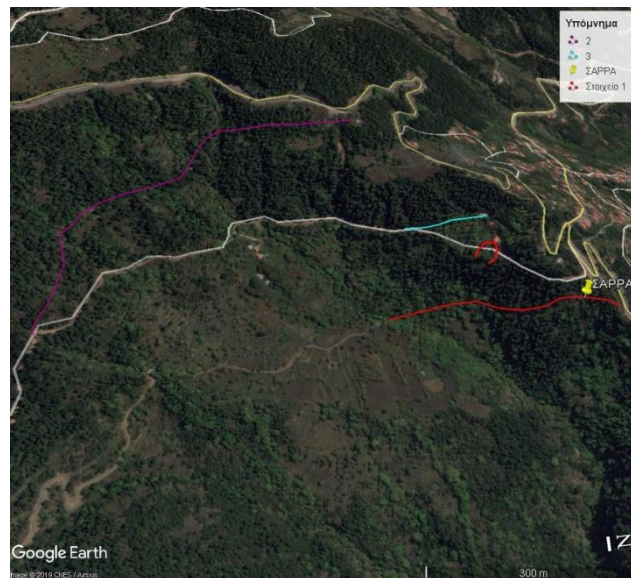
**Εικόνα 3.** Γενική άποψη από το Google Earth της κατολίσθησης (ερυθρά πεταλλοειδής σήμανση) και των τριών θέσεων που εξετάσθηκαν εναλλακτικές προσωρινές λύσεις πρόσβασης προς τους δύο αποκομμένους οικισμούς.

Όπως αναφέρθηκε η κατολίσθηση εκδηλώθηκε επί χωμάτινου δημοτικού δρόμου που συνδέει την Αράχωβα με τους οικισμούς Πολιάνα της Τοπικής Κοινότητας Αράχωβας και Πετρωτό ή Παλιονέχωρο της Τοπικής Κοινότητας Νεοχωρίου (Εικόνα 3). Κατάντη του δρόμου εκδήλωσης της κατολίσθησης, διαμορφώνεται πρανές βοριοδυτικής διεύθυνσης, μέτριων ως εντόνων κλίσεων, ενώ στα ανάντη του δρόμου μετρίων. Το ανάντη του δρόμου πρανές είναι διαμορφωμένο σε αναβαθμούς, με ξερολιθιές. Ακριβώς στην κεφαλή της αστοχίας βρίσκεται οικία κατασκευής προ 30 ετών, με φερόμενο ιδιοκτήτη τον κ. Ι.Κοτοπούλη. Ανατολικά και ανάντη της πληγείσας οικίας έχουν κατασκευασθεί δύο ακόμα οικίες, η πρόσβαση προς την ανώτερη από τις δύο γίνεται με εναλλακτική διαδρομή από την ανώτερη στροφή της κεντρικής οδοποιίας. Η έκταση πέριξ και των τριών οικιών είναι καλλιεργημένη, ενώ από το άνω μορφολογικά άκρο της ανώτερης υψομετρικά οικίας αρχίζει δασική κάλυψη (Φωτογραφία 1 & 2).

Η θέση εκδήλωσης του φαινομένου οριοθετείται από τις γεωγραφικές, σε ΕΓΣΑ 87, συντεταγμένες  $X=313940$  και  $\Psi=4284153$ . Πρόκειται για πεταλοειδούς μορφής, περιστροφική κατολίσθηση με εύρος 27 m και μήκος 45 m περίπου (η κατολίσθηση σημειώνεται στην Εικόνα 3), που κατέστρεψε το δημοτικό δρόμο σε όλο το πλάτος του αποκόπτοντας τους οικισμούς Πολιάνα και Πετρωτό ή Παλιονέχωρο, ενώ αποκάλυψε τη θεμελίωση της οικίας Ι.Κοτοπούλη (Φωτογραφία 3 & 4). Για την προστασία της οικίας είχε κατασκευασθεί στη βάση αυτή και στο άνω τμήμα του δημοτικού δρόμου, πέτρινος τοίχος αντιστήριξης που καταστράφηκε επίσης (Φωτογραφία 5). Η οικία δεν έχει εμφανίσει ρωγμές στο εσωτερικό παρά μόνο στον εξώστη, η αποκάλυψη όμως τμήματος των θεμελίων την καθιστά επικίνδυνη για κατοίκηση. Μετά την ολοκλήρωση των έργων αποκατάστασης του δρόμου πρέπει να γίνει από Πολ. Μηχανικό διερεύνηση της στατικής επάρκειας και του τρόπου θεμελίωσης, προκειμένου να εξαχθούν αν είναι εφικτό τα μέτρα αντιστήριξης και υποθεμελίωσης της.

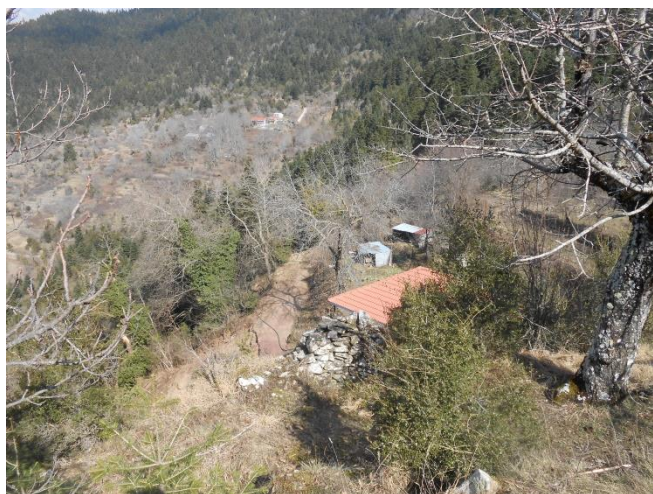
**Φωτογραφία 1.**

*Η μορφολογία ανάντη της οικίας Κοτοπούλη, όπου φαίνεται η διαμόρφωση σε αναβαθμούς με ξερολιθιές για τη δημιουργία καλλιεργήσιμων εκτάσεων.*

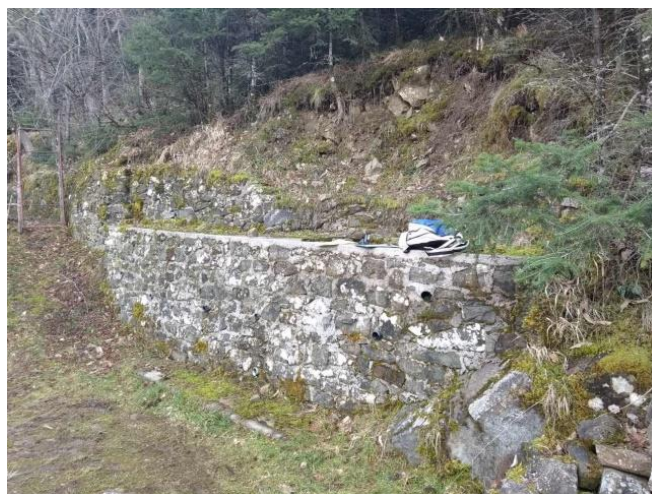
**Φωτογραφία 2.**

Όπως αναφέρθηκε, στην περιοχή που εντοπίζεται η αστοχία επικρατεί η λεπτοστρωματώδης φάση του φλύσχη (ιλυόλιθοι με πηλίτες και μαργαίικούς ορίζοντες), που καλύπτεται στα ανατολικά και ανάντη της κεφαλής της κατολίσθησης από ψαμμιτικούς πάγκους πάχους 0,5 - 1,0 m και στην επαφή των αδρομερών ψαμμιτών με τη λεπτομερή φάση εντοπίσθηκε η εκδήλωση πηγών (Φωτογραφία 2).

*Η δασική κάλυψη από το άνω μορφολογικά άκρο της ανώτερης υψομετρικά οικίας και μια από τις ξερολιθιές που διαμορφώνουν το ανάντη του δρόμου πρανές, με σωλήνες για τη εκφόρτιση υπογείων υδάτων στην επαφή φαμιτιών με τη λεπτοστρωματώδη φάση του φλύσχη.*

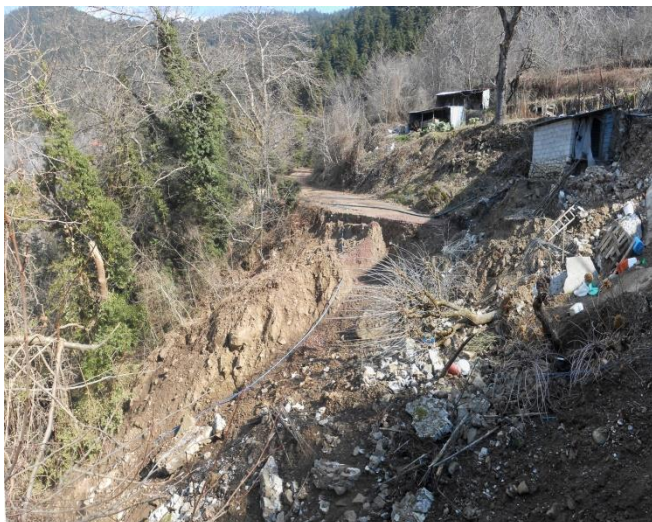
**Φωτογραφία 3.**

Τα επιφανειακά στρώματα της λεπτομερούς φάσης εμφανίζουν μέτρια ως ισχυρή αποσάθρωση και πυκνό δίκτυο ασυνεχειών (επίπεδα στρώσεως και διακλάσεων), που προκαλούν έντονη δευτερογενή χαλάρωση, με αποτέλεσμα τη δημιουργία μανδύα

αποσάθρωσης σημαντικού πάχους (άνω των 3 m). Σημειώνεται ότι στο δρόμο είχαν αποτεθεί και υλικά επιχωμάτωσης πάχους 1 m περίπου. Η μηχανική συμπεριφορά γενικότερα των υλικών αυτών, παρουσιάζει σαφή ανισοτροπία και ταχείες μεταβολές που ελέγχονται από το βαθμό χαλάρωσης των στρωμάτων (αποσάθρωση- κερματισμός), τον προσανατολισμό των ασυνεχειών, την κλίση του πρανούς, καθώς και τη δράση του νερού.

*Η κατολίσθηση από νότια του δρόμου που αποκόπηκε. Φαίνεται ο σημαντικού πάχους μανδύας αποσάθρωσης της λεπτομερούς φάσης του φλύσχη και τα υλικά επιχωμάτωσης.*

Τα αίτια της αστοχίας αποδίδονται στην κλίση του πρανούς, στα πτωχά γεωμηχανικά χαρακτηριστικά των εδαφικών υλικών που επηρεάσθηκαν (επιχωμάτωσης και μανδύα αποσάθρωσης της λεπτομερούς φάσης του φλύσχη) και που μειώθηκαν περαιτέρω από τα νερά των τοπικών υπόγειων υδροφόρων (από τους υπερκείμενους ψαμμίτες), αλλά κύρια από την κατείσδυση των επιφανειακών νερών, που συγκεντρώνονται στη συγκεκριμένη θέση λόγω της διαμόρφωσης μισγάνγειας, κατά τη διάρκεια των έντονων μετεωρολογικών

- Καθαρισμός και απομάκρυνση των μετακινηθέντων υλικών από το σώμα της κατολίσθησης.
- Ανακατασκευή του δρόμου στη θέση της κατολίσθησης μέσω επίχωσης με εδαφικά υλικά, με την ενσωμάτωση υλικών οπλισμού από χάλυβα ή γεωσυνθετικά υλικά (δηλ. μεταλλικές λωρίδες, μεταλλικά πλέγματα, γεωϋφάσματα και γεωπλέγματα) κατά τη διάρκεια της κατασκευής των στρώσεων της επίχωσης. Πρόκειται για μέση κατηγορία έργων αντιστηρίξεως με οπλισμένη γη (σύμφωνα με BS 8006:1995). Δεδομένου του μεγάλου πάχους του μανδύα αποσάθρωσης αλλά και της επεκόλουθης ζώνης ισχυρού κερματισμού και αποσάθρωσης της λεπτοστρωματώδους φάσης του φλύσχη στην οποία αξιολογείται ότι θα εδρασθεί η επίχωση, προτείνεται επιπλέον βελτίωση του εδάφους θεμελίωσης με την τοποθέτηση γεωπλέγματος ή εξυγιαντικής στρώσης. Επίσης, δεδομένου ότι αναμένεται διήθηση υπόγειου νερού από το φυσικό έδαφος (πίσω από το επίχωμα) προς το οπλισμένο επίχωμα, στη μελέτη θα πρέπει να προβλέπεται η κατασκευή διαχωριστικής αποστραγγιστικής στρώσης στην παρειά και στη βάση του επιχώματος που έρχεται σε επαφή με το φυσικό έδαφος ώστε να αποστραγγίζονται οι τυχόν υπόγειες διηθήσεις και να απάγονται ασφαλώς σε κάποιον αποδέκτη (Σχήμα 1). Η υλοποίηση της επίχωσης θα υλοποιηθεί κατόπιν εξιδικευμένης γεωτεχνικής μελέτης, όπου θα αξιολογηθούν και η ποιότητα των υλικών επίχωσης και οπλισμού, καθώς και η συμπεριφορά των κατά την τοποθέτηση και τη χρήση και ακολούθως θα προτείνεται η μέθοδος κατασκευής.

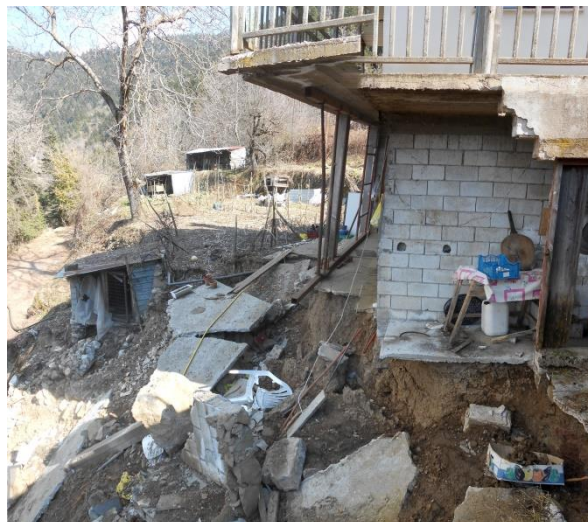
**Φωτογραφία 4.**

*Η κεφαλή της κατολίσθησης, καθώς και η αποκαλυφθείσα θεμελίωση της οικίας Κοτοπούλη, που έχει πραγματοποιηθεί στην αποσαθρωμένη ζώνη του φλύσχη.*

Στη έκταση ανάντη της οικίας και προς τις δύο υπερκείμενες οικίες δεν εντοπίστηκαν ρωγματώσεις στο έδαφος σχετιζόμενες με επέκταση του φαινομένου.

Τέλος, όσον αφορά στην οικία Κοτοπούλη που βρίσκεται στην κεφαλή της κατολίσθησης, διαπιστώθηκε ότι δεν έχει εμφανίσει ρωγμές στο εσωτερικό παρά μόνο στον εξώστη, η αποκάλυψη όμως τμήματος των θεμελίων την καθιστά επικίνδυνη για κατοίκηση. Μετά την ολοκλήρωση των έργων αποκατάστασης του δρόμου πρέπει να γίνει από Πολιτικό Μηχανικό διερεύνηση της στατικής επάρκειας και του τρόπου θεμελίωσης, προκειμένου να εξαχθούν αν είναι εφικτό τα μέτρα αντιστήριξης και υποθεμελίωση της.

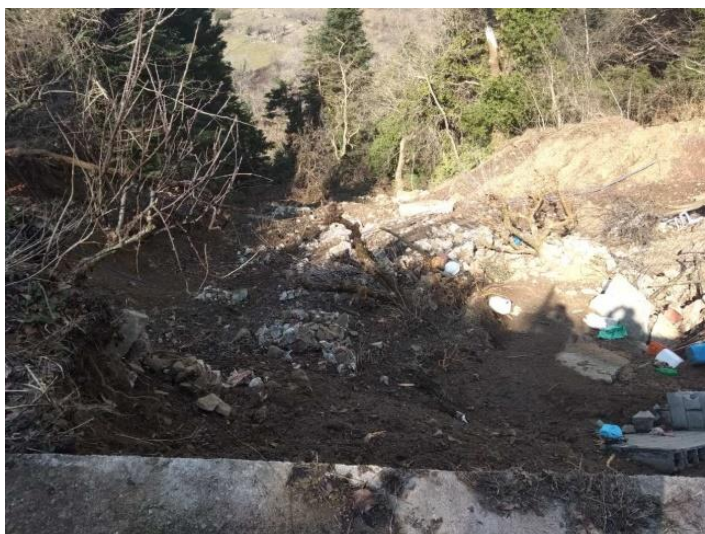
**Φωτογραφία 5.**

*Η κατολίσθηση από τα ανάντη, όπου διακρίνεται και ο καταστραφείς πέτρινος τοίχος αντιστήριξης της οικίας.*

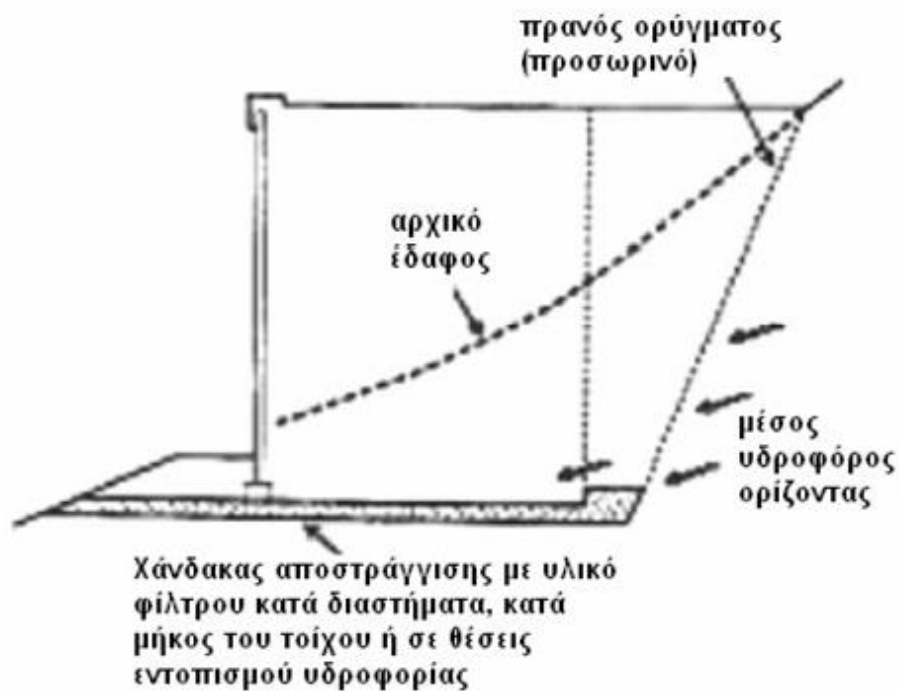
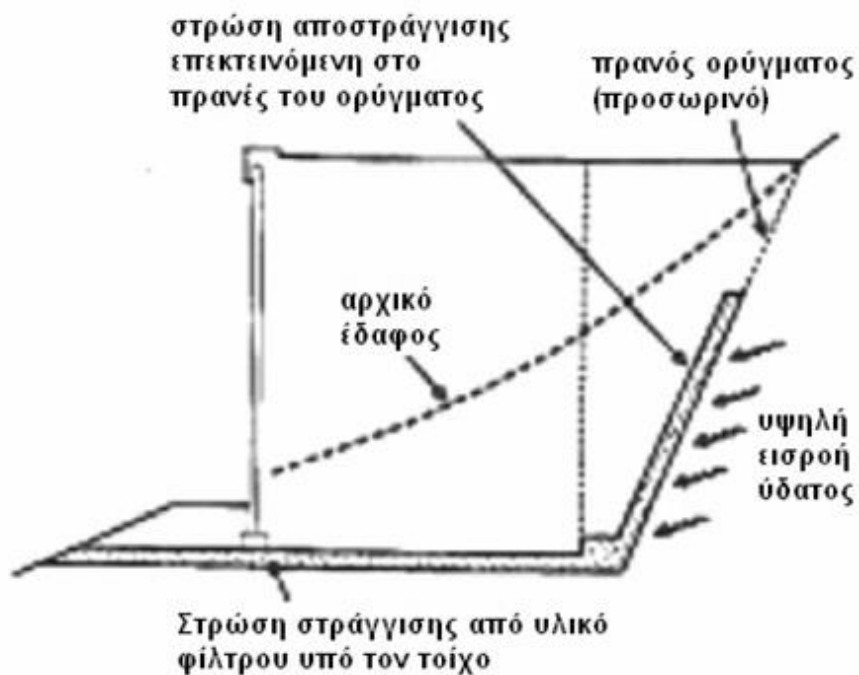
Σχήμα 1.

α. Στραγγιστικός χάνδακας για μέση εισροή ύδατος

β. Στραγγιστική στρώση για υψηλή εισροή ύδατος

Απεικονίζεται η προτεινόμενη κατασκευή διαχωριστικής αποστραγγιστικής στρώσης στην παρειά και στη βάση του επιχώματος που έρχεται σε επαφή με το φυσικό έδαφος ώστε να αποστραγγίζονται οι υπόγειες διηθήσεις, με επικρατέστερη τη (β) προσέγγιση (Έργα Αντιστηρίξεως από Οπλισμένη Γή, ΠΕΤΕΠ 11-02-05-00, ΥΠΕΧΩΔΕ)

- Κατασκευή επιφανειακής τάφρου περιμετρικά και ανάντη της κατολίσθησης με σκοπό την απαγωγή των επιφανειακών νερών που καταλήγουν στη συγκεκριμένη θέση, λόγω της μορφολογίας.
